Untergründe/Untergrundanalyse

Schadstoffhaltige und schadstoffbelastete Untergründe und Baustoffe – Rückbau und Entsorgung

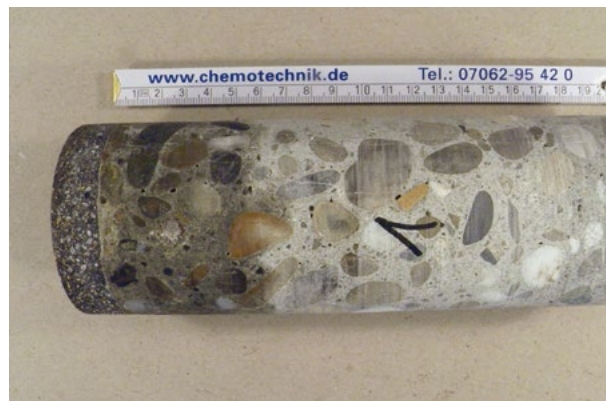
Bohrkernentnahme

Stark verölter Beton unter Magnesiaestrich

Damit die Sanierung zuverlässig gelingt, muss die vorhandene Fußbodenkonstruktion vorab durch Bohrkernentnahmen überprüft werden. Eventuelle Kontaminationen, labile Zwischenschichten oder eine ungenügende Betonfestigkeit lassen sich anhand der Bohrkernentnahmen erkennen und analysieren.

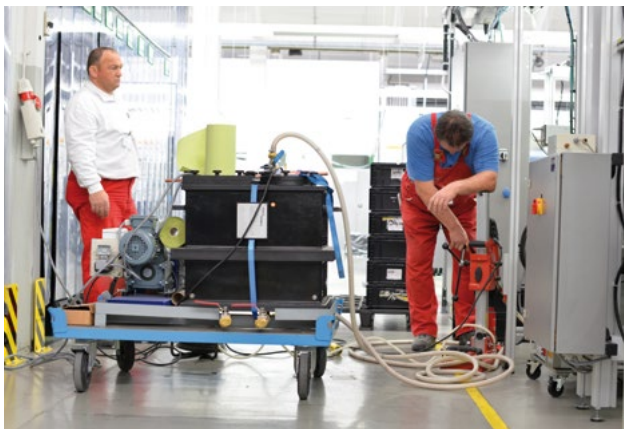
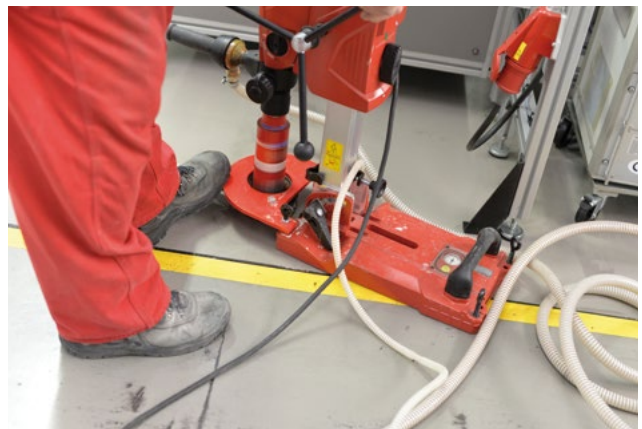
Entnahme von Bohrkernproben für die Asbestuntersuchung und zur grundsätzlichen Beurteilung des Bestandsbodens gemäß dem, vom BIA (Berufsgenossenschaftliches Institut für Arbeitssicherheit) zugelassenen Verfahren, BT 35 – „Kernbohrungen zur Probenahme in asbesthaltigen Estrichen mit dem INBO-Kernbohrverfahren“.

Um diesen Aufwand möglichst praktikabel und sicher zu gestalten, wurde für die Entnahme von Bohrkernen aus asbestbelasteten Magnesiaestrichen ein spezielles Bohrkernverfahren entwickelt. Der geschlossene Wasserkreislauf am Bohrequipment und die in der BT 35 festgelegten Arbeitsabläufe ermöglichen die Entnahme von Bohrkernen im laufenden Betrieb ohne aufwendige Einhausung.
