# Untergründe/Untergrundanalyse

## Schadstoffhaltige und schadstoffbelastete Untergründe und Baustoffe – Rückbau und Entsorgung

# Asbesthaltige Magnesiaestriche

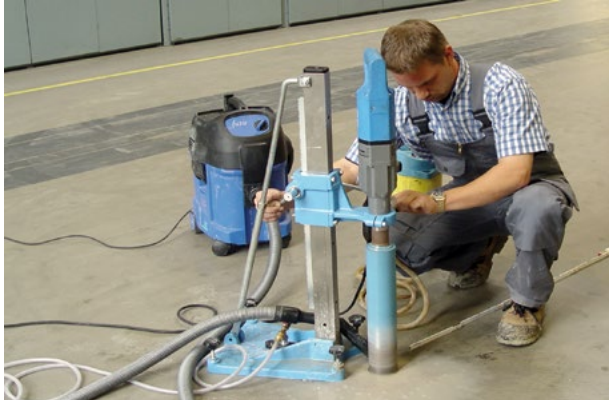
*Bohrkernentnahme*

Damit die Sanierung zuverlässig gelingt, muss die vorhandene Fußbodenkonstruktion vorab durch Bohrkernentnahmen überprüft werden. Eventuelle Kontaminationen, labile Zwischenschichten oder ungenügende Betonfestigkeiten lassen sich anhand der Bohrkernkerne erkennen und analysieren.

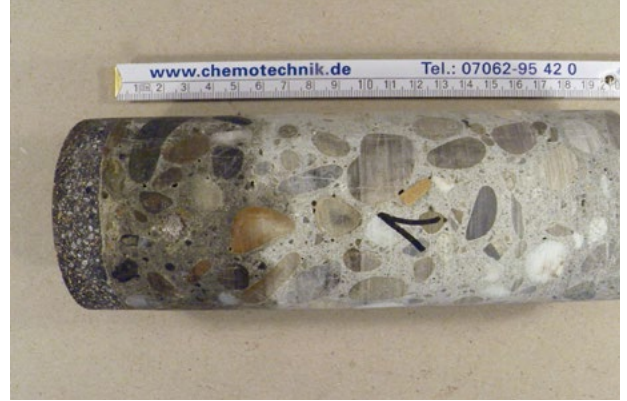
*Stark verölter Beton unter Magnesiaestrich*

Viele Fußböden in Industriebetrieben sind durch Öle, Fette, Bohremulsionen oder andere Chemikalien kontaminiert. In manchen Fällen handelt es sich dabei um gesundheitsgefährdende Stoffe.

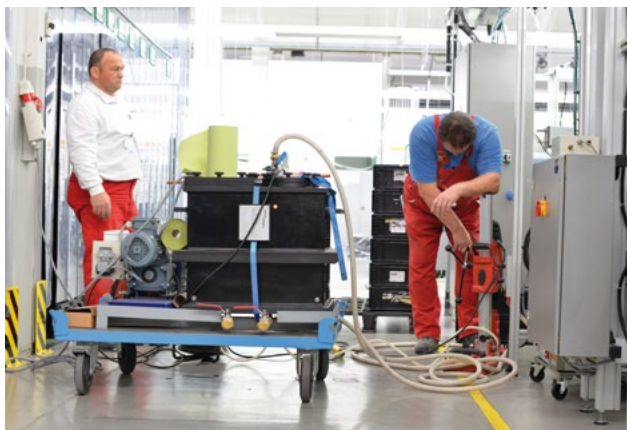
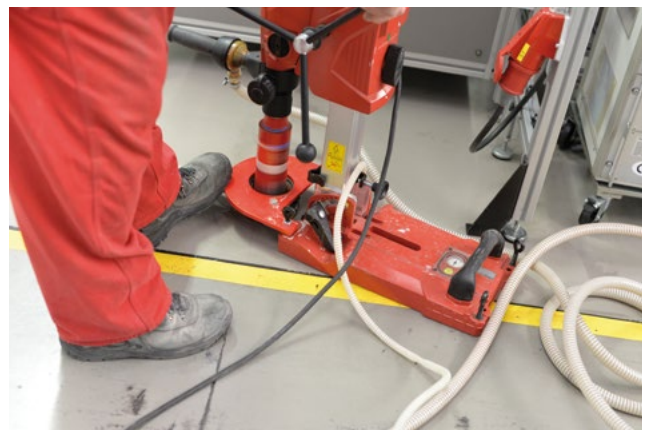
*Entnahme von Bohrkernproben für die Asbestuntersuchung und zur grundsätzlichen Beurteilung des Bestandsbodens gemäß dem, vom BIA (Berufsgenossenschaftliches Institut für Arbeitssicherheit) zugelassenen Verfahren, BT 35 – „Kernbohrungen zur Probenahme in asbesthaltigen Estrichen mit dem INBO-Kernbohrverfahren“.*

Um diesen Aufwand möglichst praktikabel und sicher zu gestalten, wurde für die Entnahme von Bohrkernen aus asbestbelasteten Magnesiaestrichen ein spezielles Bohrkernverfahren entwickelt. Der geschlossene Wasserkreislauf am Bohrequipment und die in der BT 35 festgelegten Arbeitsabläufe ermöglichen die Entnahme von Bohrkernen im laufenden Betrieb ohne aufwendige Einhausung.
