# Belastete Untergründe

## Untergründe und Baustoffe mit PAK-Belastung

# Asbesthaltige Magnesiaestriche

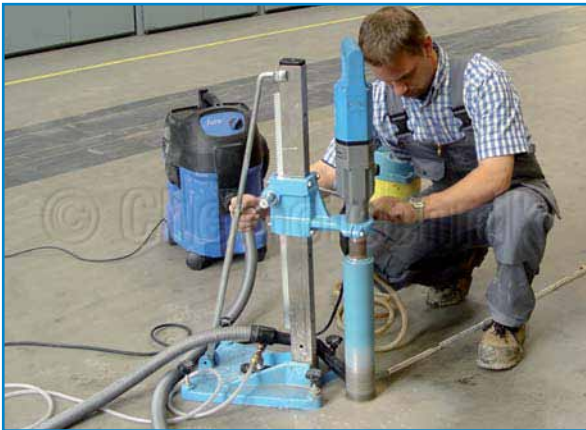
*Bohrkernentnahme*

Damit die Sanierung zuverlässig gelingt, muss die vorhandene Fußbodenkonstruktion vorab durch Bohrkernentnahme überprüft werden. Eventuelle Kontaminationen bzw. Eindringtiefen lassen sich an den Bohrkernen analysieren.

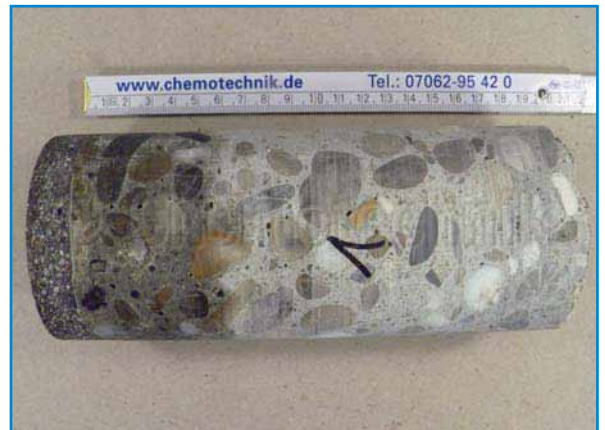
*Stark verölter Beton unter Magnesiastrich*

Viele Fußböden in Industriebetrieben sind durch Öle, Fette, Bohremulsionen oder andere Chemikalien kontaminiert. In manchen Fällen handelt es sich dabei um gesundheitsgefährdende Stoffe.
