Untergründe/Untergrundanalyse

Schadstoffhaltige und schadstoffbelastete Untergründe und Baustoffe – Rückbau und Entsorgung

Asbesthaltige Magnesiaestriche

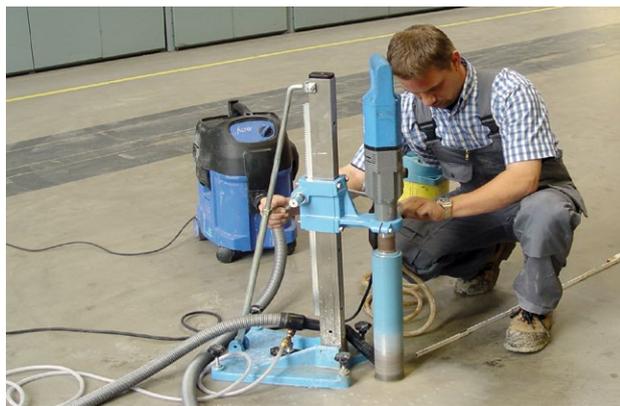
Bohrkernentnahme

Damit die Sanierung zuverlässig gelingt, muss die vorhandene Fußbodenkonstruktion vorab durch Bohrkernentnahmen überprüft werden. Eventuelle Kontaminationen, labile Zwischenschichten oder eine ungenügende Betonfestigkeit lassen sich anhand der Bohrkernentnahmen erkennen und analysieren.

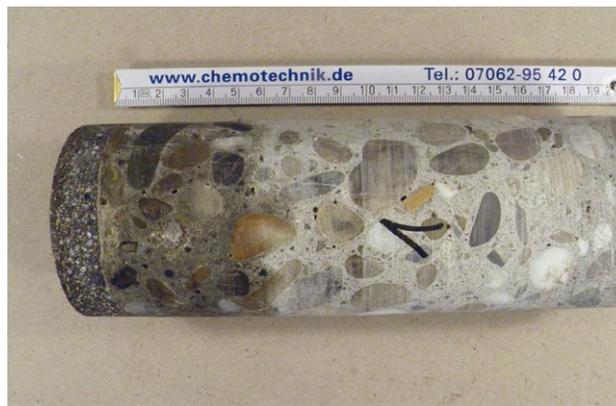
Stark verölter Beton unter Magnesiaestrich

Oftmals wurden Industrieböden über die Jahre mehrmals überarbeitet, sodass ein vielschichtiger Fußbodenaufbau vorzufinden ist. Mögliche labile Zwischenschichten sind in der Regel per Augenschein nicht erkennbar. Möglicherweise verfügt der Tragbeton unter der jetzigen Nutzschrift über eine zu geringe Festigkeit und Tragfähigkeit für die Aufnahme eines hochwertigen Estrichs oder Belags und die vorgesehene Nutzung.

Viele Fußböden in Industriebetrieben sind durch Öle, Fette, Bohremulsionen oder andere Chemikalien kontaminiert. In manchen Fällen handelt es sich dabei um gesundheitsgefährdende Stoffe.

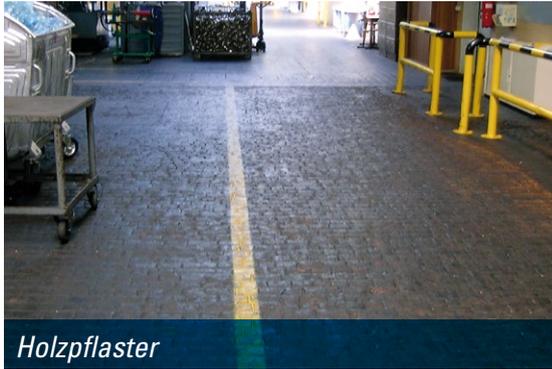
Holzpflaster

PAK-haltige Baustoffe

- Teer- und pechhaltige Klebstoffe für Parkett, Holzpflaster und andere Oberbeläge (z. B. PVC-Beläge)
- Asphalt-Beläge, Asphalt-Platten
- Teer- und bitumenhaltige Fugen-, Vergussmassen und Abdichtungsbahnen

=> **besonders zu beachten: TRGS 551**
als CMR-Stoff eingestuft

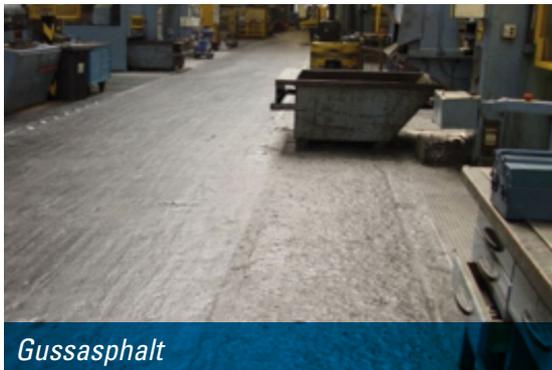
Gussasphalt

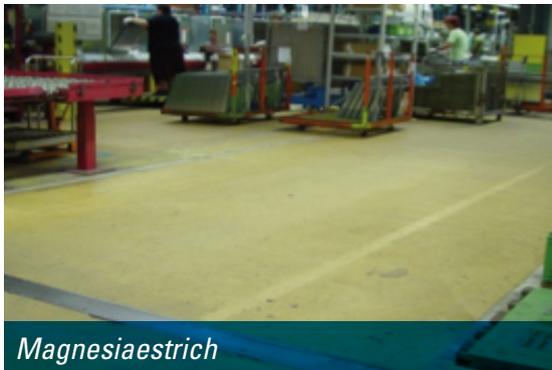
Magnesiaestrich

Gefahr durch Asbestfasern

- Magnesiaestriche
- Beschichtungen, PVC- und Asphaltbeläge
- Kleb- u. Dichtstoffe (Fliesenkleber, Fugendichtstoffe etc.)
- Wärmedämmung, Brandabschottungen
- Faserzement (Dach-, Fassadenplatten etc.)

=> **besonders zu beachten: TRGS 519**
als CMR-Stoff eingestuft

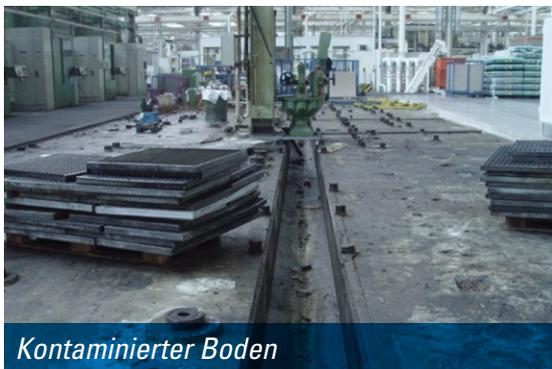
Kontaminierter Boden

Öle, Schmierstoffe, Lösemittel und Chemikalien

- in der metall- und kunststoffverarbeitenden Industrie
- in der chemischen und Lackindustrie
- in der Druck- und Papierindustrie u. v. a. m.

=> **besonders zu beachten: TRGS 524**

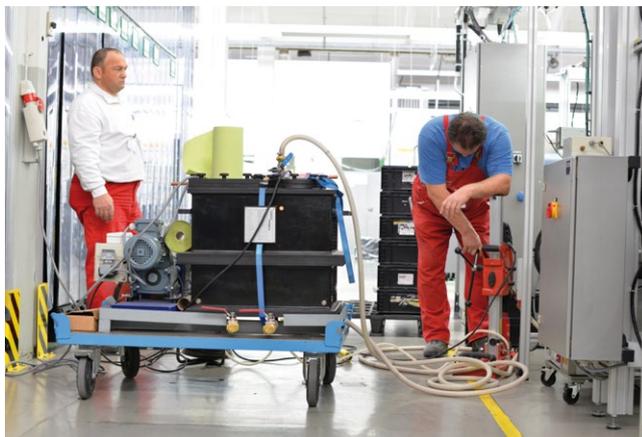
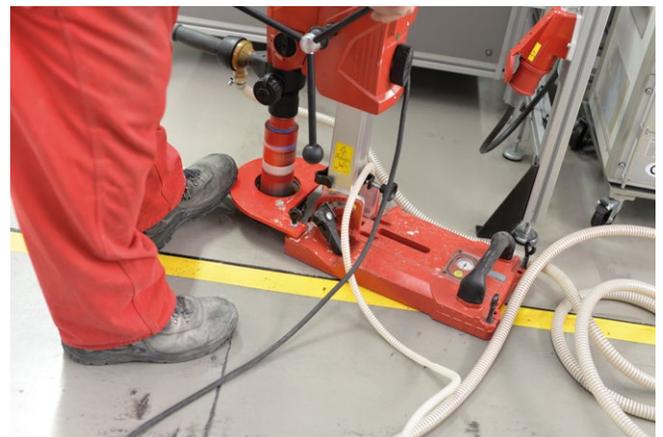
Entnahme von Bohrkernproben für die Asbestuntersuchung und zur grundsätzlichen Beurteilung des Bestandsbodens gemäß dem, vom BIA (Berufsgenossenschaftliches Institut für Arbeitssicherheit) zugelassenen Verfahren, BT 35 – „Kernbohrungen zur Probenahme in asbesthaltigen Estrichen mit dem INBO-Kernbohrverfahren“.

Um diesen Aufwand möglichst praktikabel und sicher zu gestalten, wurde für die Entnahme von Bohrkernen aus asbestbelasteten Magnesiaestrichen ein spezielles Bohrkernverfahren entwickelt. Der geschlossene Wasserkreislauf am Bohrequipment und die in der BT 35 festgelegten Arbeitsabläufe ermöglichen die Entnahme von Bohrkernen im laufenden Betrieb ohne aufwendige Einhausung.

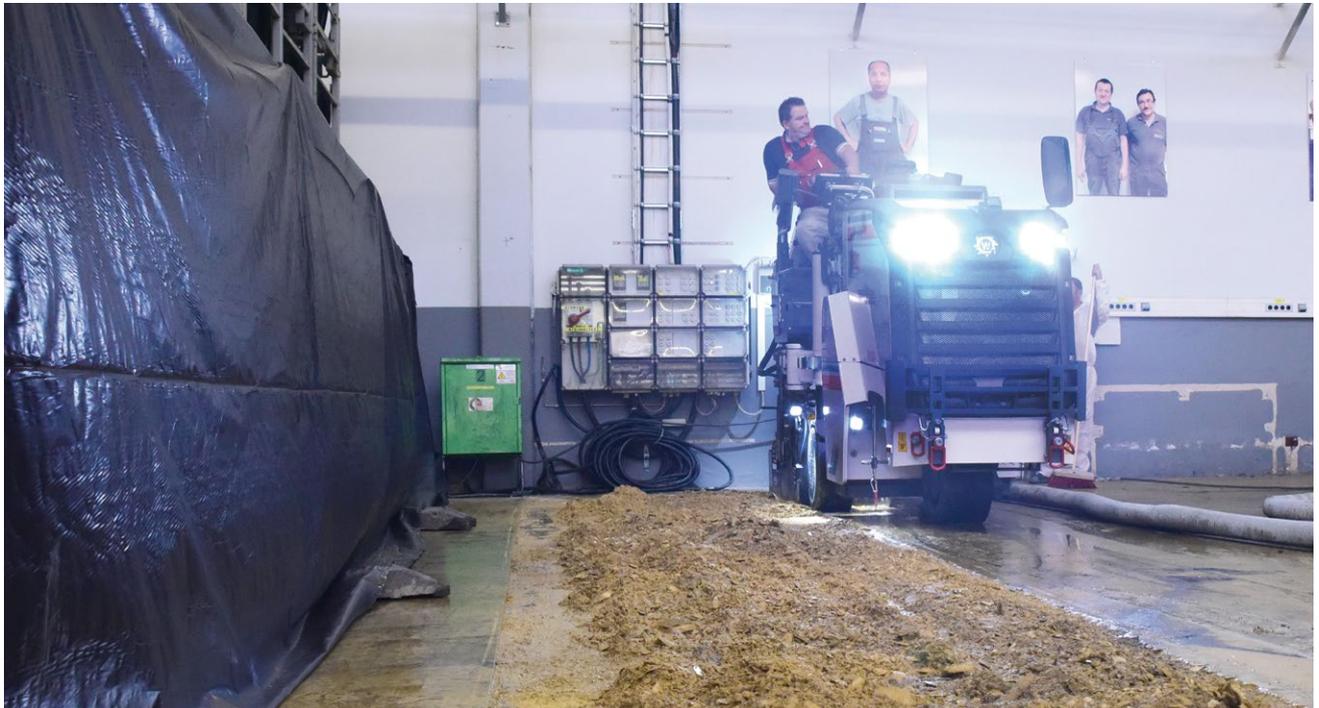
Arbeiten an asbesthaltigen Magnesiaestrichen dürfen nur von sachkundigen Betrieben nach genehmigten Verfahren unter Beachtung strengster Sicherheitsauflagen ausgeführt werden. Zuwiderhandlungen werden strafrechtlich verfolgt.

Der Abbruch asbestbelasteter Bauteile unterliegt strengen gesetzlichen Vorschriften. Wichtige Informationen sind zu entnehmen:

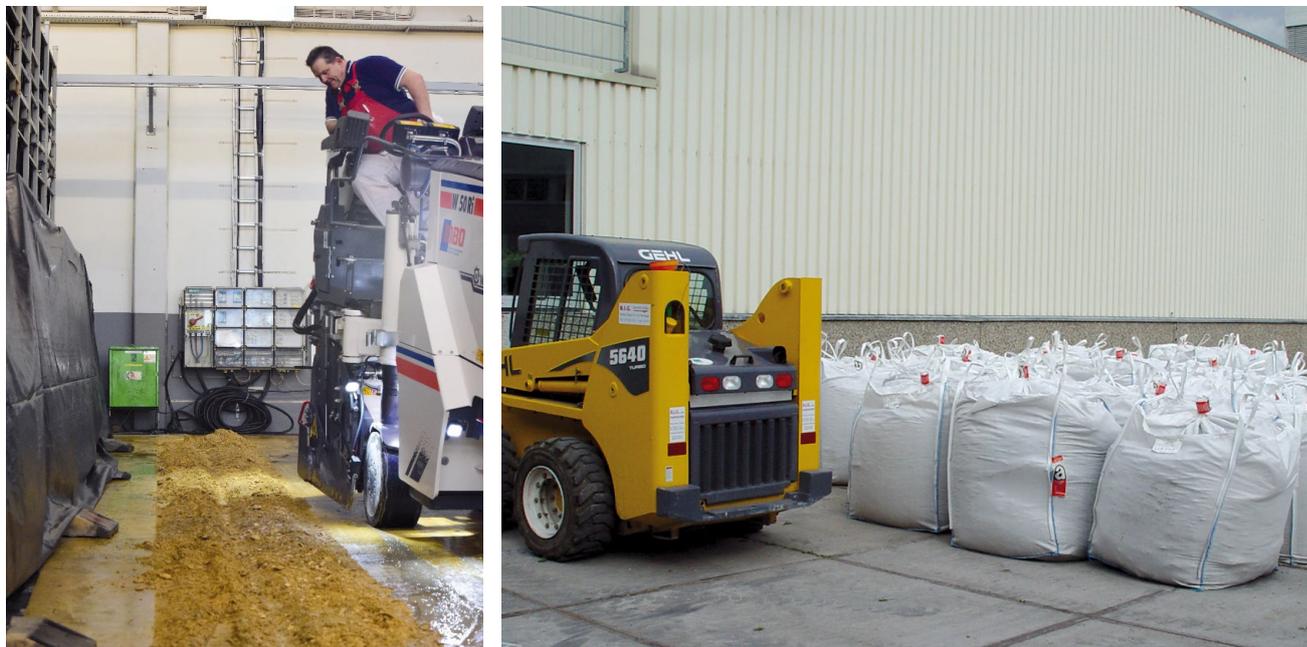
Magnesiaestriche können neben Asbestfasern auch zahlreiche andere wassergefährdende und metallangreifende Stoffe und Verunreinigungen aufweisen, z. B. Mineralölverunreinigungen oder verbliebene Beschichtungsanteile. Des Weiteren enthalten Magnesiaestriche grundsätzlich hohe Chloridanteile ($MgCl_2$) und es sind in vielen Fällen organische Stoffe, beispielsweise Holzspäne, vorhanden.

Um die Entsorgung möglichst sicher und wirtschaftlich zu gestalten, sollte vor jeder Sanierung eine sogenannte Deklarationsanalytik entsprechend den Vorgaben der Verordnung über Deponien und Langzeitlager (Deponieverordnung – DepV) durchgeführt werden. Die Beprobung erfolgt entsprechend **DepV Anhang 4**.
